Bestyrelsens beretning om tilsyn med og handlinger vedrørende vandafledning i GF Gudmindrup Lyng - Det våde efterår og vinter 2023 og 2024.

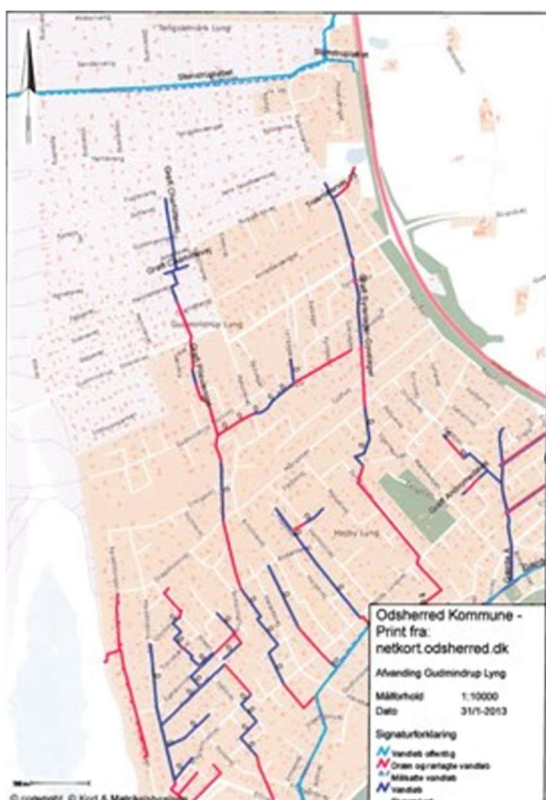
Besigtigelse af grøfterne i Tre Lyng. Kortet over tre-Lyngs grøfter og rør blev fulgt.

På kortet ses, at vandgennemstrømningen i Gudmindrup Lyng (med undtagelse af den allerøstligste rørføring ved Syrenager og Gyvelager) afhænger fuldstændigt af, at rørene og grøfterne fungerer optimalt, dvs. fra eget område nord mod syd fra Sofievej, Guldmannsvej, Amalievej, Henriettevej, Charlottevej, Pilevænget, videre i Tre Lyng området fra Gudmindrup Skovkrog, Greigavej videre til Dragsholmvej til Herlufsholmvej og videre sydpå til Gærde å (se kortet). Dette system er sammenhængende.
